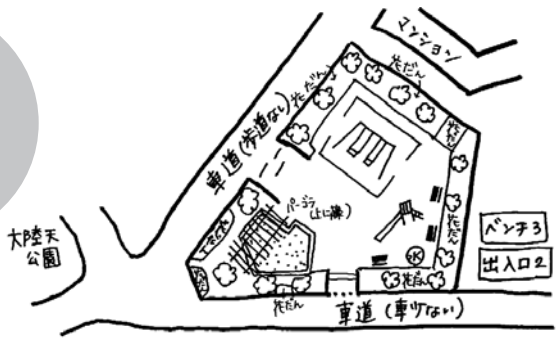
砂場の上の藤棚が美しい。
狭いのでブランコの柵が大きく見える。すべり台が高く、遊具は小学生向き?
周囲にぐるっと咲いている花壇の花で遊べるといいが。

大陸天公園と異なる要素を持つ公園として、乳幼児親子がこじんまり遊べる空間をめざしたい。リニューアルの際に乳幼児用の複合遊具を。花壇の世話をしている人と意思疎通を図り、花や雑草でも遊べるといい。母たちも集えるよう、ベビーカーで入れる入り口に。ベンチの位置にも工夫が必要。

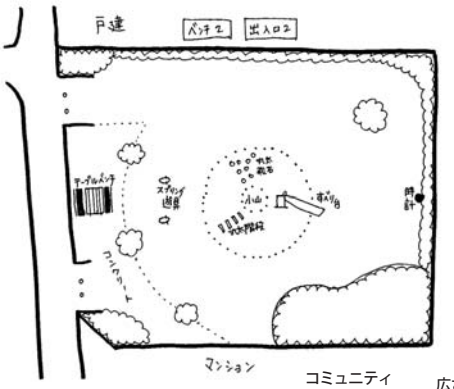
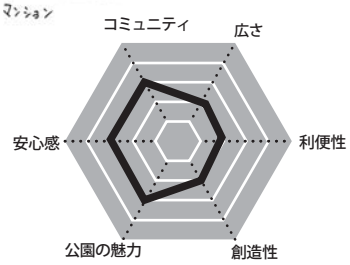
●気づいたこと
分かりにくい場所だが、入口の机イスのあるコミュニティスペースがうまく機能していて人がいっぱい。利用者同士の顔がつながっていて、滞在時間も長い。
遊具は少ないが、こじんまりしていて目が届きやすい。築山も好評。
すべり台の土台がむき出しで危険。

●もっと活用するために
決まった条件の中でよく機能している公園だが、日陰や水道などの整備が必要。立地的には、じゃまにならないところに砂場があっても良さそう。

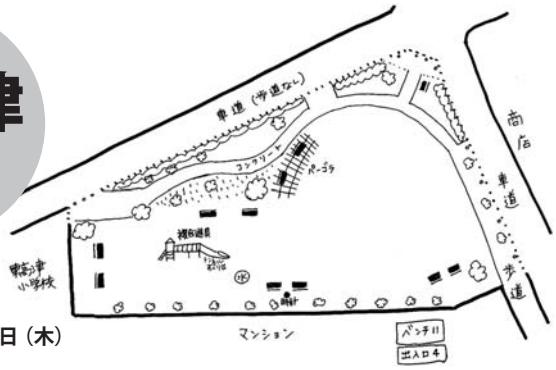
●気づいたこと
たくさんの親子連れで賑わうが、地面の砂ぼこりがひどく、遊ぶと真っ白に。砂場はないが砂遊び道具持参の親子も多く、砂場の要望がある。周囲の植え込みが枯れてなくなっているところもあり、車道への対策が心もとない。小学生がボールで遊ぶが、車道にボールが出るので危険。（→道路沿いに低木を植える予定あり）

●もっと活用するために
砂ぼこりで近隣が迷惑しているので、ダスト舗装でなく芝生や草っぱらにしてはどうか。
商店側に車道との区切りにもなるアスレチック遊具や柵を設置するなど工夫して、小学生も体を使って遊べる公園に。ボール遊びや鬼ごっこができる空間がほしい。

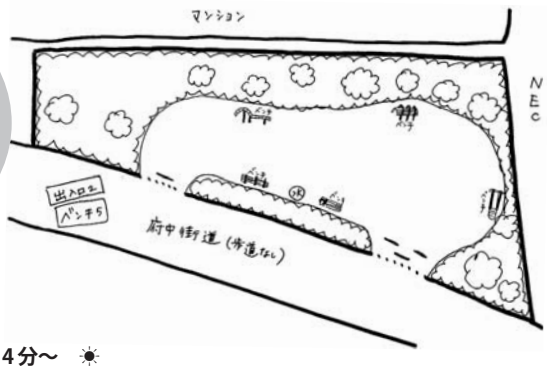
●気づいたこと
府中街道の車の騒音があり、くつろげる立地ではない。子どもの遊び場としては不適だが、周囲に遊び場がないためニーズはある。

●もっと活用するために
この立地では滞在時間も短い。乳幼児向けのアスレチック遊具を置けばどうか。

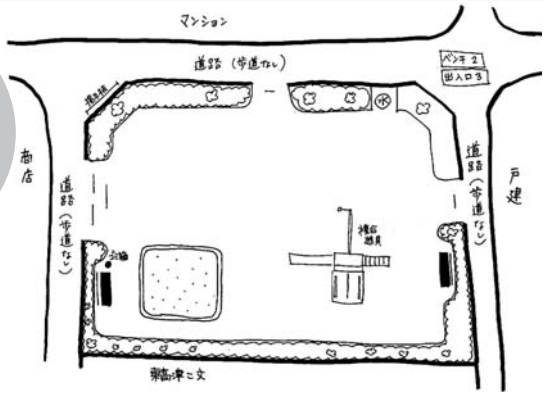
●気づいたこと
2方向が道路で、道幅は狭いが往来が激しい。浮浪者らしき人が時々いる。こども文化センターの隣にあるが日常的な関連性は薄く、子どもはあまり遊んでいないらしい。
ダスト舗装がはげて小石が出ている。砂場に猫のフンがある。
（→H21年度中に遊具改修工事が入り、新しい公園としてリニューアル）

<公園の魅力>	3点	
四季を感じる自然がある	○	ツツジ・ヤマモモ
せせらぎや池がある	×	
砂場が清潔で使いやすい	×	ふちが高い、猫のフンあり
ボール遊びが出来るスペースがある	×	
よく子ども達が利用している	△	
バスケ・テニスなど体を使った遊びのスペースがある	×

<創造性>	2点	
遊びの素材となる木や土、水がある	×	
木の実や草花、虫など遊べる自然がある	×	
ダスト舗装されていない部分がある	×	ダスト舗装がはがれ小石が露出
地面に起伏がある	×	
冒険的な遊びが体験出来る	×	
遊び心を刺激する要素がある	○	古い遊具だが工夫して遊べる

●もっと活用するために
利用するのは主に乳幼児。砂場の砂をきれいにしてネットを設置。千両・どんぐり・おしろい花など植栽にも変化を。
狭い公園の割によく機能しているが、こども文化センターとの連携も望まれる。

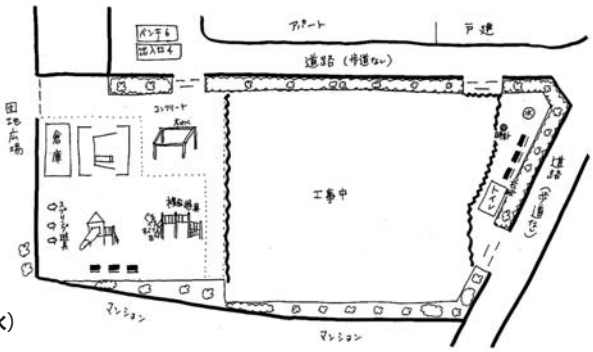
●気づいたこと
緊急時給水拠点確保用貯水槽設置のための工事中（H22年８月まで）。広い。防災倉庫あり。日陰がないので、日中は暑そう。
普段の放課後は小学生がボール遊びをしている。入り口にある木の枠はなに?
（→パーゴラだったが屋根部分は老朽化して撤去。遊具は改修の候補にあがっている。）

<安心感>	3点	
明るい	○	
人目がある（外からの）	×	
植栽が適切に配置されている	○	
よく使われている	○	
通り道として利用できる	○	
遊具スペースと広場スペースに分かれている	○	
車の往来の多いところでは入り口などに対策がある	○	
ゴミが散乱していない	×	
壊れたままになっている遊具がない	×	屋根がなく柱が朽ちたパーゴラの枠
路上駐車がない	×	
街灯がある	○

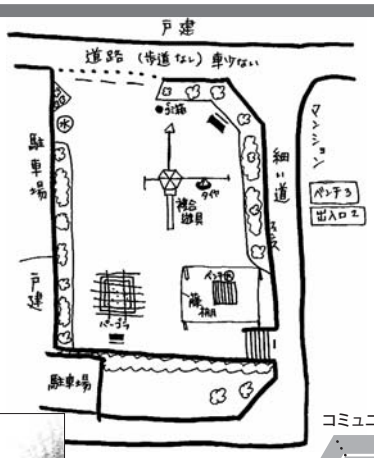
●気づいたこと
コンビニが近く、親子で遊びに来たりお昼ご飯を食べに来たりと、よく使われている。藤棚の下の大きなベンチが活用されている。
利用者が公園事務所に電話して、砂場の上によしずがついたそうだ。公園の隅に大きな石がたくさん置かれている。（→公園事務所で回収済み。）

●もっと活用するために
この立地条件・広さとしては、最善の公園という印象。
